# 1988年云南澜沧-耿马地震的烈度分布及地表破裂

王 辉 强祖基 袁著忠 王洋龙 张 华 赵 翔

1988年11月6日,在云南省西南部的澜沧-耿马断裂带上发生了两次大于7级的地震.地震造成的严重破坏和人员伤亡主要是由于极震区内抗震性能极差的毛石房、砖柱土坯房的大量倒塌所致.澜沧地震的震中基本烈度可达IX度,耿马地震极震区烈度达X度.

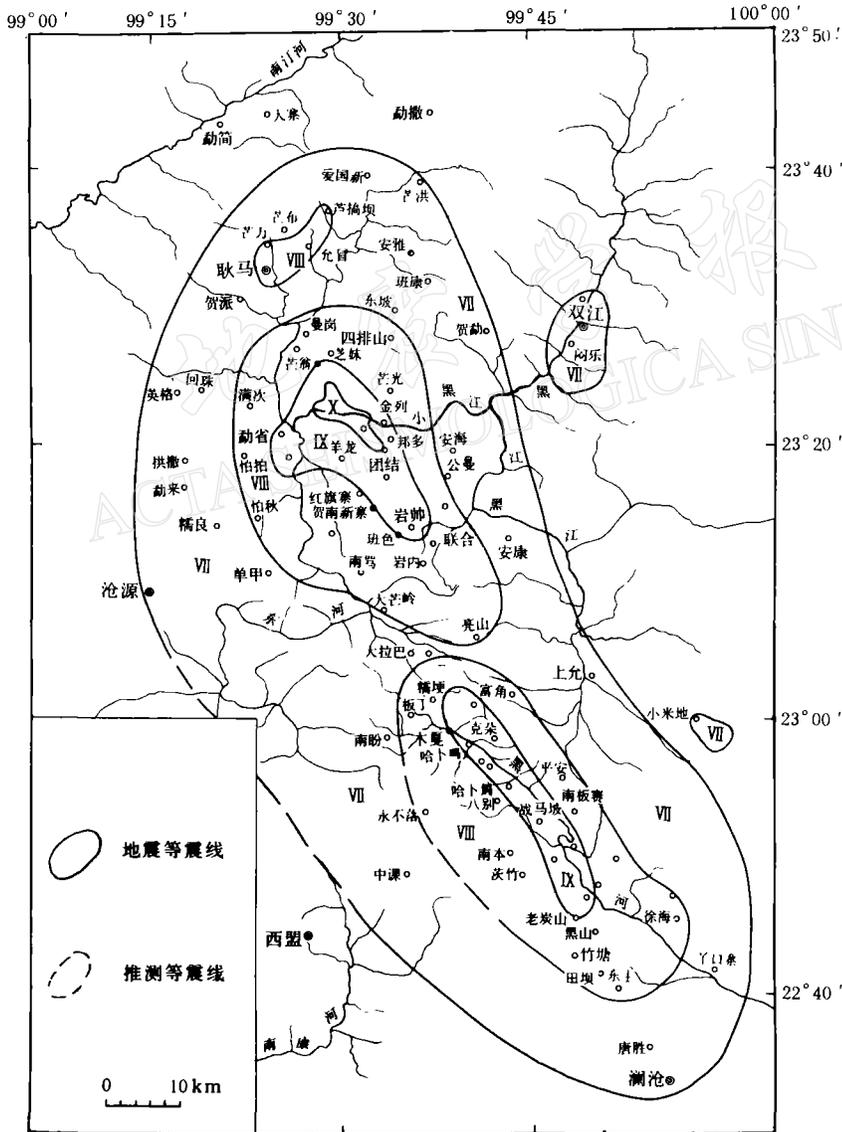
图 3 澜沧 - 耿马地震烈度分布图

(1) 澜沧地震的烈度分区 澜沧地震的极震区北起木戛以北,南到老炭山一带,震中烈度达 IX 度.等震线呈椭圆形长轴北西-南东方向展布(见图 3),长约 36 km,短轴北东-南西方向,宽 6 km.极震区的基本震害特征是沿南六一澜沧断裂和木戛一黑河断裂形成

纵观澜沧-耿马地震等震线的总体形态接近标准等震线的分布形态,地震烈度的平面展布是北西-南东向,向北东-南西方向迅速衰减,明显地受到了澜沧-耿马断裂带的控制。在震区其他活动断裂通过的地方可出现局部高异常点或异常区,它们的出现也是由于受活动断裂的影响所致。

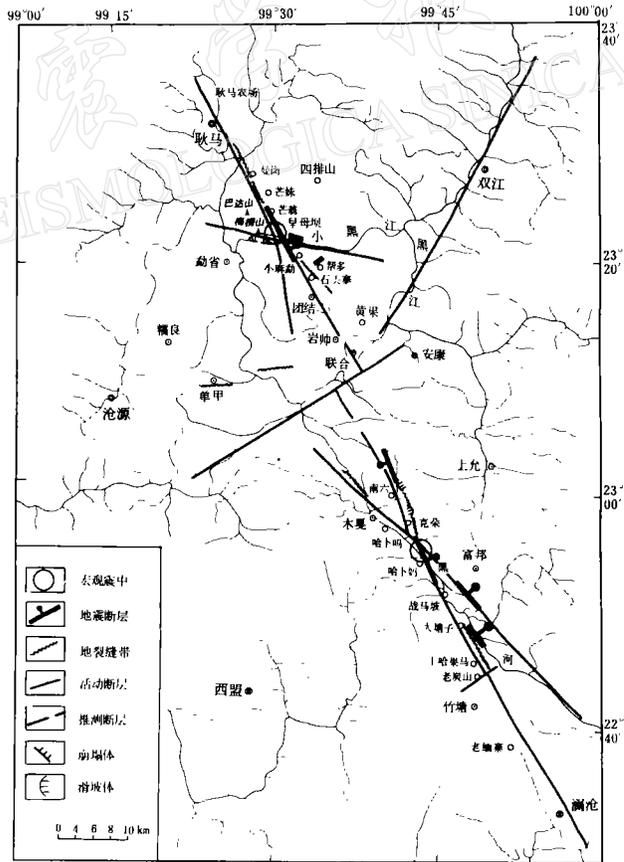
图 4 澜沧-耿马地震地表破裂平面分布图

澜沧 7.6 级地震的地表破裂带北起木戛乡南六村以北, 南到竹塘乡老炭山以南, 全长 35km 左右(图 4), 宽 2—3km. 总体走向 335°; 主要有三大段组成.

澜沧地震的宏观震中位于北北西向的澜沧—耿马断裂带上的澜沧—南六断裂与北西向的木戛—黑河断裂的交汇区(图4)。虽然这次7.6级地震产生的地表破裂带主要沿澜沧—南六断裂带分布,但沿木戛—黑河断裂也有构造地裂缝带分布,表明这一断错型构造

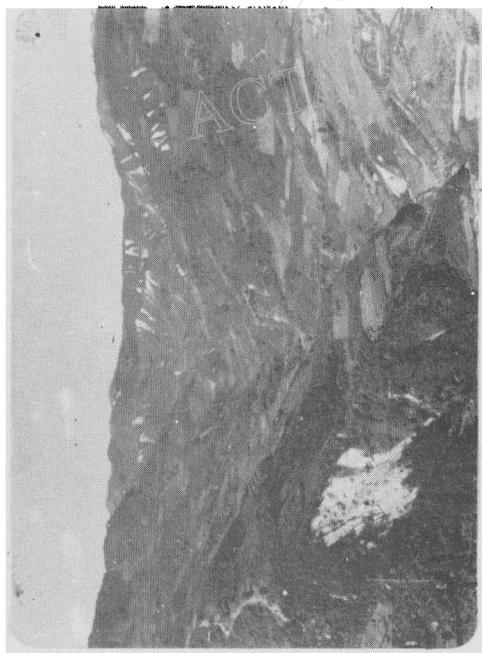
地表形变带,包括地裂缝带,滑坡带和基岩滑塌带。地裂缝带宽 4—5m,走向长数百米到几公里。沿黑河出现沙土液化。Ⅲ类房屋的木架竹围墙地窝式民舍大多数倾斜,新式的水泥砖混结构的建筑局部倒塌,如木夏乡公所二层楼房后墙倒塌。公路路面产生鼓包、张裂或路基失效而受到严重破坏。极震区内多处可见滑坡体堵塞河道形成堰塞湖和山剥皮现象(照片1)。

照片 1 澜沧地震极震区内广泛发育的山剥皮现象

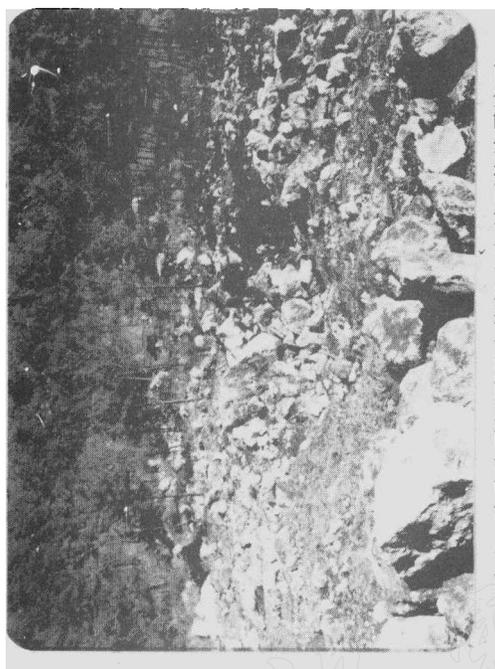
(2)耿马地震的烈度分区 耿马地震的震中烈度可达Ⅴ度。极震区北起旱母坝坝区中心,南逾小黑江,沿耿马-旱母坝断裂带呈北北西向分布。长轴北北西向,长约 12km,短轴南西-北东向,宽 2—4km。在小黑江北岸梅楞山山梁子一带,山头酥裂,地震断层连续延伸 5km 以上。梅楞山东坡下滚石遍布,直径一般 2—4 m,大者近 10m(照片2)。在耿马地震极震区内,沿近东西向的小黑江断裂出现了二个更为壮观的滑塌区,一个滑塌区长 1000m,宽 900m;另一个滑塌区宽 720m,长 900m。沿小黑江两岸岩石陡壁大量崩塌,长达 10km 的国防公路路面被滚石掩埋,并埋掉了当时正路过的汽车和行人。有些地方山体的崩塌还将小黑江堵塞,使河水上涨并淹没路面而改道。Ⅲ类房屋的木架竹围墙地窝式民舍大部分倾斜。

照片 2 耿马地震极震区内梅楞山东坡下的地震滚石

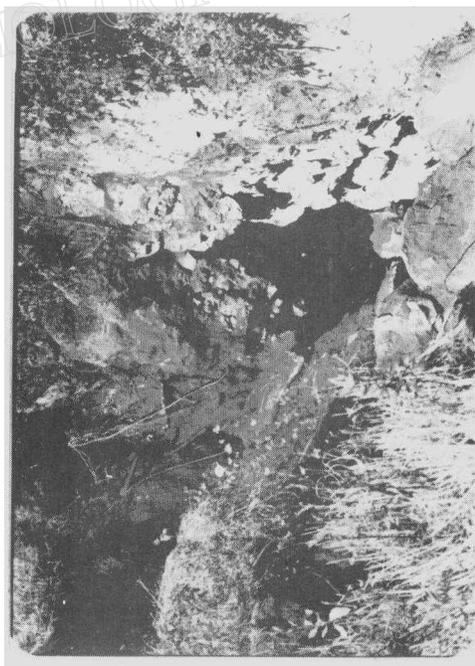
从老炭山到战马坡为南部构造段, 由地裂缝带、基岩崩塌带和基岩小断坎组成. 该段基岩开裂现象十分发育. 在老炭山以北 157 号公路路标附近, 灰岩断层残山经溶蚀后形成的陡岸在澜沧地震时开裂, 基岩裂缝长约 200m, 宽 3—4m, 最宽处可达 5m, 深 3m (片照 3). 此处基岩裂缝总体走向 330°, 形成一个北北西向的张裂槽. 在大塘子村一带地裂缝呈张性拉开, 东侧下降并略带右旋错动, 最大右旋错动量为 10cm. 在大塘子南东 2km, 黑河西岸山坡上, 发育一组北西 330° 方向的地裂缝带, 裂缝带宽 4m 左右, 长约 1.5km. 裂缝最宽处出现一条长 100m 的新断坎, 断坎最高处为 1m, 最大右旋水平位移可达 1.4m. 断坎发育在石炭系砂页岩和第四系残坡积层中.

照片 3 澜沧 157 号公路路标附近灰岩张裂槽, 镜向北西

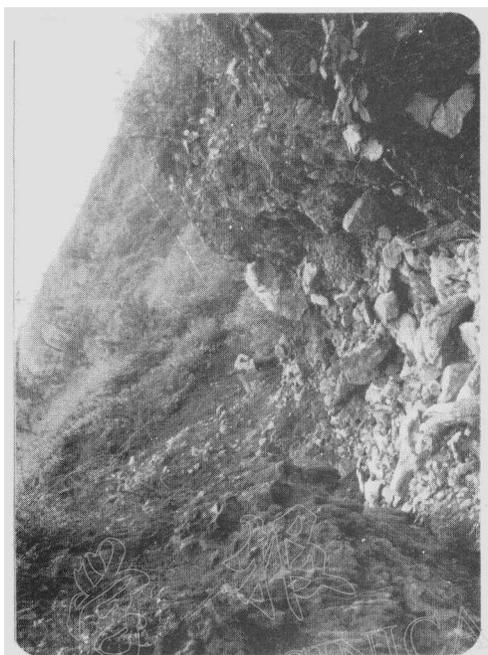
在小黑江南岸,地震断层过江后继续向南东方向沿伸,在山坡上形成高2—4m的断层陡坎(照片7)坡上陡坎最高可达5m,其纯垂直位移量为2.5m,此段所测到的最大右旋水平位移为3m,一般为0.8—1.5m。新断坎一般是在老灰岩断崖下面的坡积层中通过,地震断层到达山顶后顺先前的断崖弧形转弯,在转弯处新断坎高达10m,纯垂直位移为3.5m,为整个耿马地表形变带上最大垂直位移处。断裂在此处形成一个宽10m的张裂槽(照片8)。此转折区的直径约100m,断裂通过此弧后向南东沿伸不远即尖灭为地裂缝。

照片 8 小黑江南岸耿马地震断层转弯处之大型张裂槽, 镜向西

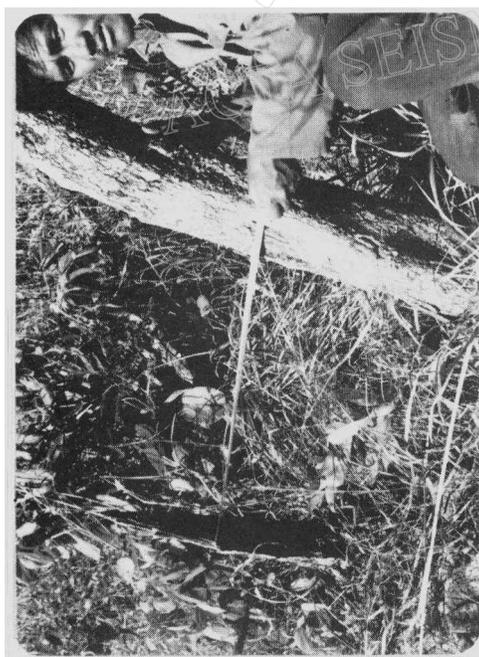
在小黑江北岸,梅楞山南东山梁子上,地震断层向北西方向出现在灰岩破碎带中,基岩断面产状: $NW320^{\circ}/NE, \angle 78^{\circ}$ 。断层西盘上升,东盘下降。在此处山梁子顶部,地震断层将一颗栲杆树右旋水平错开0.9m,铅直错开0.52m,为右旋正断层(照片5)。在树被错开处不远,地震断层向北西过渡为一系列的地震鼓包和地裂缝。再向北西,断层陡坎出现在山前斜坡上的残坡积松散层中,有此地方发育在陡崖和缓斜坡积层的交界部位。断层连续

照片 5 小黑江北岸耿马地震断层将树右旋错开 90cm, 镜向南

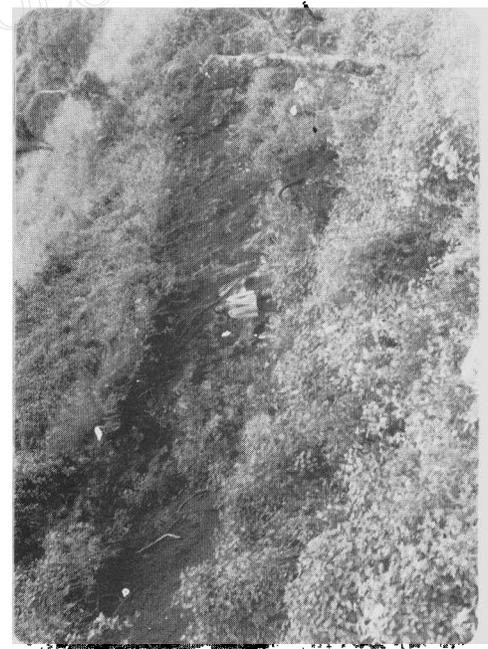
照片 7 小黑江南岸耿马地震断层陡坎, 镜向南西
