# 芦山 $M_S 7.0$ 地震建筑结构震害特征<sup>\*</sup>

**摘要** 基于 2013 年 4 月 20 日四川芦山  $M_S 7.0$  地震灾区的房屋建筑震害调查资料, 初步分析了这次地震中建筑结构的震害特征. 结合典型建筑结构震害案例, 从抗震概念设计和抗震构造措施的角度对震害机理进行了探讨, 总结了结构抗震设计方面的经验和教训并给出了相关的建议. 分析表明, 农村自建的砖木和土木结构房屋的抗震能力普遍较差; 砖混结构和砌体-框架混合结构的抗震性能需要严格的抗震构造措施给予保证, 包括合理设置钢筋混凝土构造柱和圈梁, 合理设置承重墙的数量以及承重墙上开洞的数量和位置; 由于鞭梢效应造成的突出屋顶的楼梯间和加层的破坏需引起重视.

## Seismic performance characteristics and damage of buildings in Lushan $M_S 7.0$ earthquake

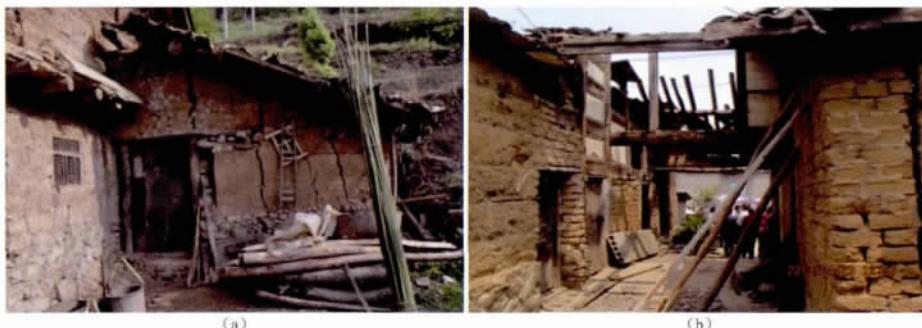
部分偏远山区,如汉源县小堡藏彝族乡,由于经济落后,交通不便,水泥、砂石、钢筋等运送很不方便,绝大多数房屋仍然是以土坯墙为承重结构,屋架大梁直接搭在横山墙上。而且这样的房屋多数年代久远,房屋土坯墙体底部大多已剥蚀严重,墙体承载力低,抗震性能较差。虽然远离极震区,但仍然受到不同程度的损害,如墙体开裂、木屋架塌陷等,如图2所示。

图 2 土木结构房屋的震害. (a) 墙体开裂; (b) 木屋架塌陷

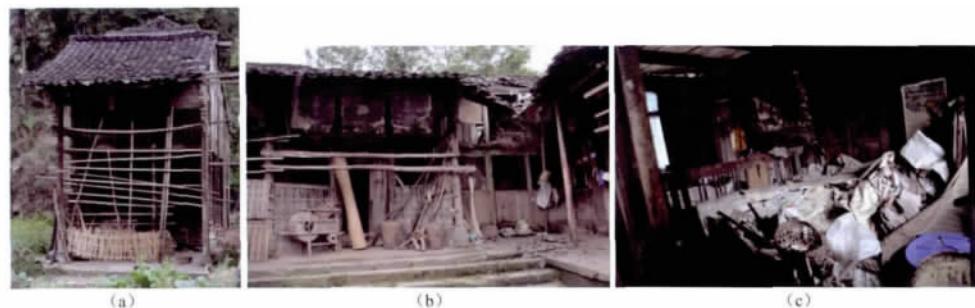
由于木材可以就地取材, 相对造价较低, 在一些乡村, 木结构房屋还是一种比较常见的结构形式。由于木结构房屋具有较好减震耗能连接方式, 如榫卯节点、柱脚“平摆浮搁”以及斗拱等(潘毅, 王超, 2012)。在此次地震中, 多数这类房屋并未出现结构性损坏。但这类房屋往往年代久远, 甚至上百年, 年久失修, 部分房屋出现梁柱歪斜, 屋面坍塌, 甚至完全倒塌的情况。也有一些房屋内的隔墙使用砌体或者土坯, 由于与主体结构连接不够, 出现倾倒情况。该类房屋的震害如图 3 所示。

图 3 木结构房屋震害. (a) 基本完好; (b) 屋架局部塌陷; (c) 隔墙倒塌

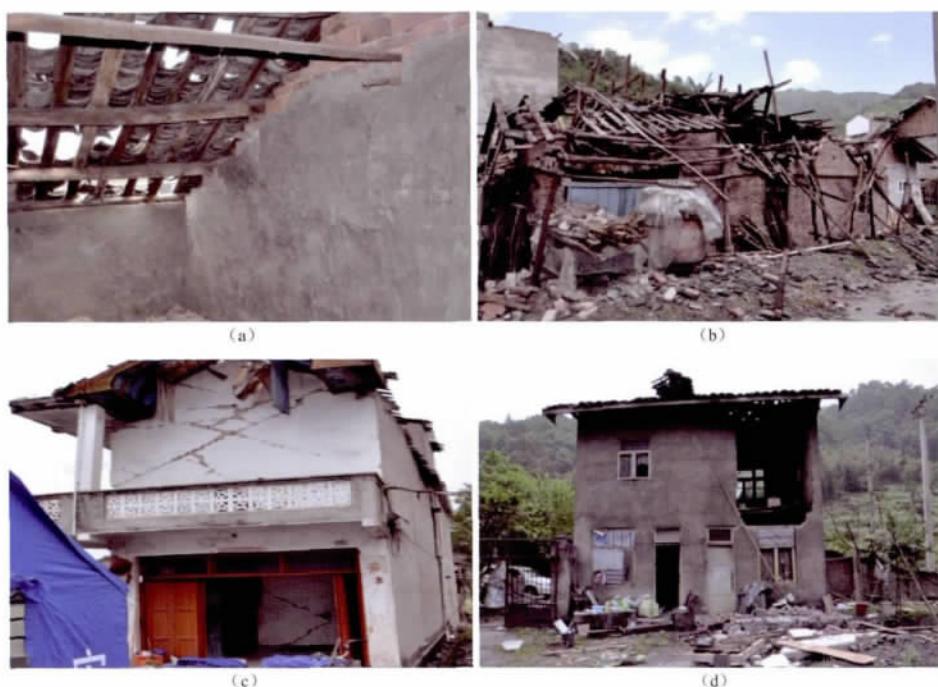
砌体-木屋架结构房屋采用砖墙承重, 屋面采用硬山搁檩, 檩条上直接铺瓦的结构形式; 无钢筋混凝土构造柱和圈梁。这类房屋在灾区较为常见, 以民房居多。由于没有抗震构造措施, 其抗震性能普遍较差, 加之为了节约成本, 农民自建房中很多采用“12”墙承重,

导致了该类房屋在这次地震中遭受了较为严重的破坏. 其震害主要表现为严重掉瓦、屋架坍塌、墙体严重开裂、墙体倒塌等, 典型震害如图 4 所示.

图 4 砌体-木屋架房屋震害. (a) 掉瓦; (b) 屋架坍塌; (c) 墙体严重开裂; (d) “12”厚墙体外闪倒塌

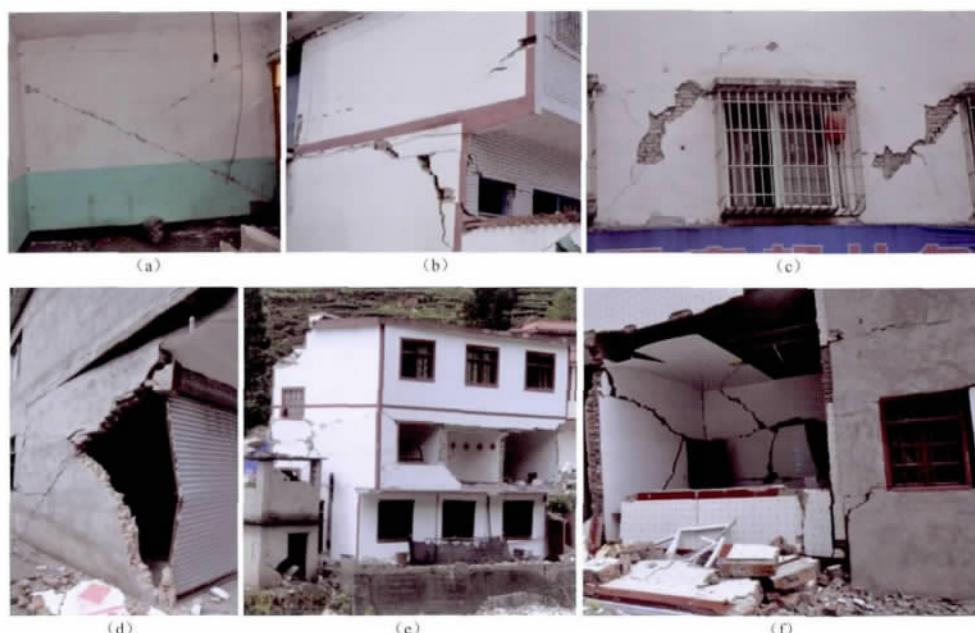
地震区村镇的住宅、教学楼、医院, 城市的一些旧的居民楼、办公楼多采用的砖混结构, 是震区非常常见的一种结构类型. 灾区的砖混结构墙体多采用烧结普通粘土砖, 也有个别使用混凝土小型空心砌块. 此次地震中, 该类型房屋的震害主要表现为承重墙及窗间墙的严重开裂(X形剪切裂缝)、局部压碎或坍塌. 少数房屋出现完全倒塌的情况, 但也有相当一部分砖混结构由于墙体严重损坏已经不能再继续使用. 砖混房屋的震害如图 5 所

示。比较典型的破坏原因有:墙体单薄,承载力不足(承重墙有为数不少的“18”墙和“12”墙);采用强度较低的石灰砂浆代替水泥砂浆砌筑;未设置构造柱和圈梁,开窗较大和较多,结构整体性较差。

图 5 砖混结构震害. (a) 承重墙剪切裂缝; (b) 承重墙严重破坏; (c) 窗间墙剪切裂缝; (d) “18”厚承重墙局部垮塌; (e) 非承重墙外闪倒塌; (f) 毁坏的砌体结构

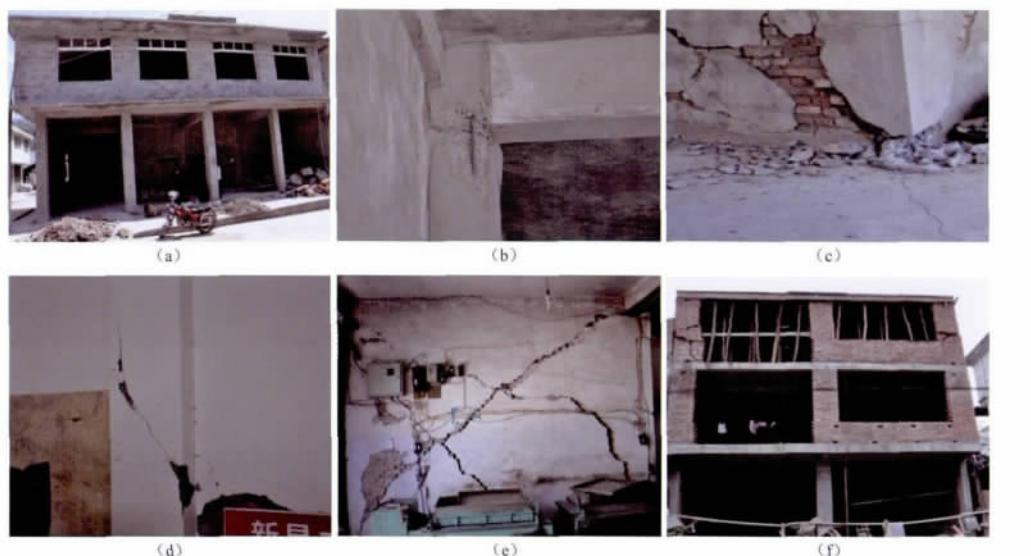
砌体-框架混合结构主要指底框砖混结构(竖向混合,底部框架或者部分框架,上部砖混),也有部分框架-部分砖混(水平混合)的结构。这类结构的体系大多比较混乱,在这次地震中遭受了不同程度的损坏。底框结构的底层往往作为商铺使用,开间较大,填充墙设置较少,导致底层的抗侧刚度不足,形成薄弱层,在地震作用下极易发生破坏。而对于部分框架-部分砖混的水平混合结构,框架和砌体承重墙抗侧力构件的承载力和变形能力的不协调,以及平面抗侧刚度的极不均匀都会加重震害。砌体-框架混合结构的震害主要表现为底部框架由于变形集中在柱脚和梁柱,节点处出现塑性铰,底部填充墙出现严重剪切破坏甚至倒塌;上部砌体结构的破坏。图 6 所示为这类结构的主要震害情况。

图 6 砌体-框架混合结构震害. (a) 受损的底框结构; (b) 底层柱顶破坏; (c) 底层柱底破坏; (d) 底层柱中剪切裂缝; (e) 底层填充墙破坏; (f) 上部砌体结构破坏

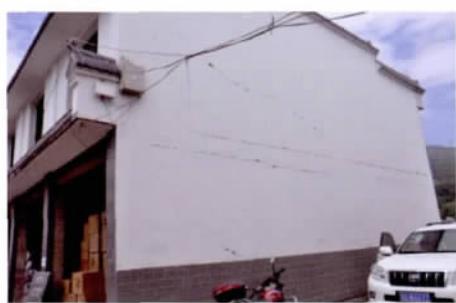
在调查区域,框架结构较为少见。该类房屋一般都经过正规的抗震设计,震害也较轻。图 7 所示为汶川地震后重建的龙门乡街道上的框架结构,只有极少数的填充墙出现轻微裂缝。

图 7 框架结构填充墙轻微裂缝  
Fig. 7 Slight cracks on infill walls of reinforced concrete frame building

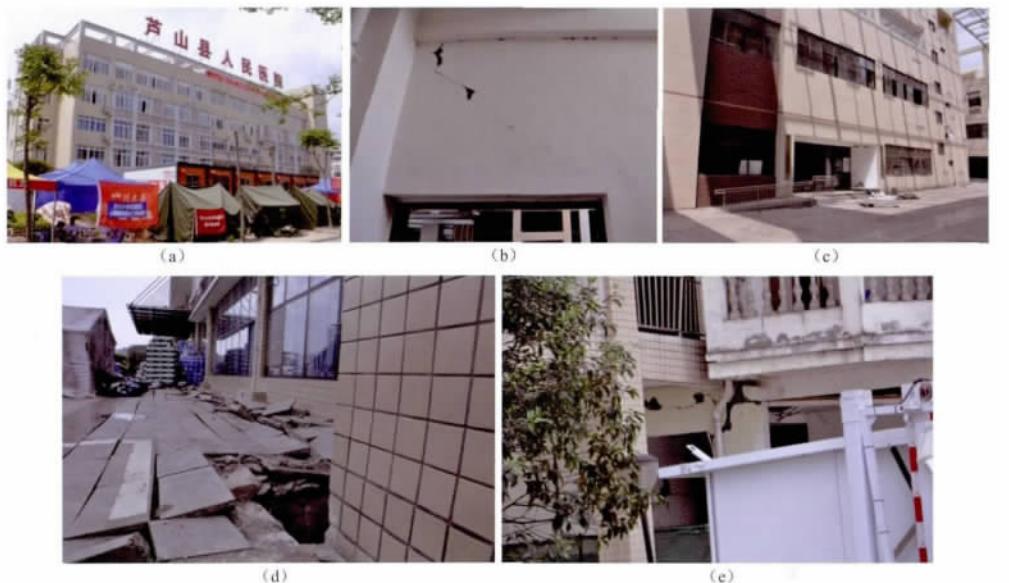
的隔震建筑, 其全貌如图 8a 所示. 该建筑在此次地震中表现良好, 除局部个别墙体出现轻微裂缝外(图 8b), 主体结构以及附属结构(门、窗、吊顶、装饰等)均未出现损坏. 而与之相距不足 100 m 的芦山博物馆却遭受了更为严重的损伤(图 8c). 值得注意的是, 由于加了减震技术的综合楼在地震作用下, 其整体侧向位移要大于一般结构, 从而导致了主楼与底层附属结构连接处发生损坏, 以及主楼与附属楼产生碰撞造成连接处门诊楼的梁柱发生破坏(图 8d, e). 这是隔震结构在建造过程中需要注意的问题, 应在主体结构与周围附属结构之间设置一定的隔震措施, 防止由于主体结构过大的水平位移造成附属结构的破坏.

图8 采用隔震结构的芦山医院在芦山地震中的表现. (a) 芦山医院全貌; (b) 填充墙轻微裂缝; (c) 医院对面芦山博物馆的震害; (d) 主楼与附属结构连接处的破坏; (e) 主楼与附楼连接处的破坏  
 Fig. 8 Seismic performance of isolated building. (a) Lushan Hospital; (b) Slight cracks on infill wall; (c) Damage of Lushan Museum opposite to Lushan Hospital; (d) Damage of connection between main building and attachment; (e) Damage of connection between main building and attached building

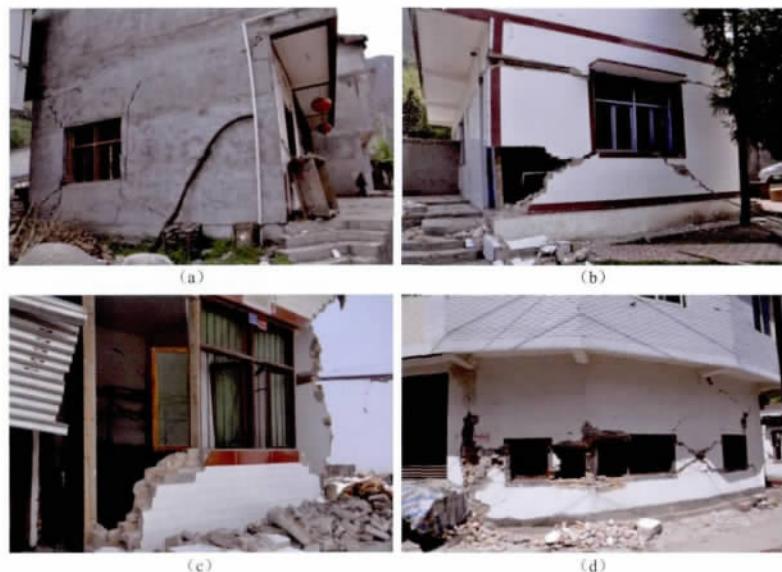
与汶川地震中建筑结构的震害类似(熊立红等, 2008; 李小军等, 2008), 许多自建的砌体结构底层存在门窗面积过大、开洞过多且位置不合适等问题, 这不仅会造成结构抗侧刚度的不足, 而且会导致应力集中现象, 加重墙体的破坏程度. 另外, 承重墙过多的开窗会使得窗间墙体形成“短柱”, 在地震作用下由于短柱效应极易出现剪切破坏. 不合理开窗造成的震害现象如图 9 所示.

图9 不合理开窗造成的震害加重. (a) 承重墙不合理开窗; (b) 承重墙开窗过大; (c) 非承重墙开窗过大; (d) 墙体开窗过多造成短柱效应

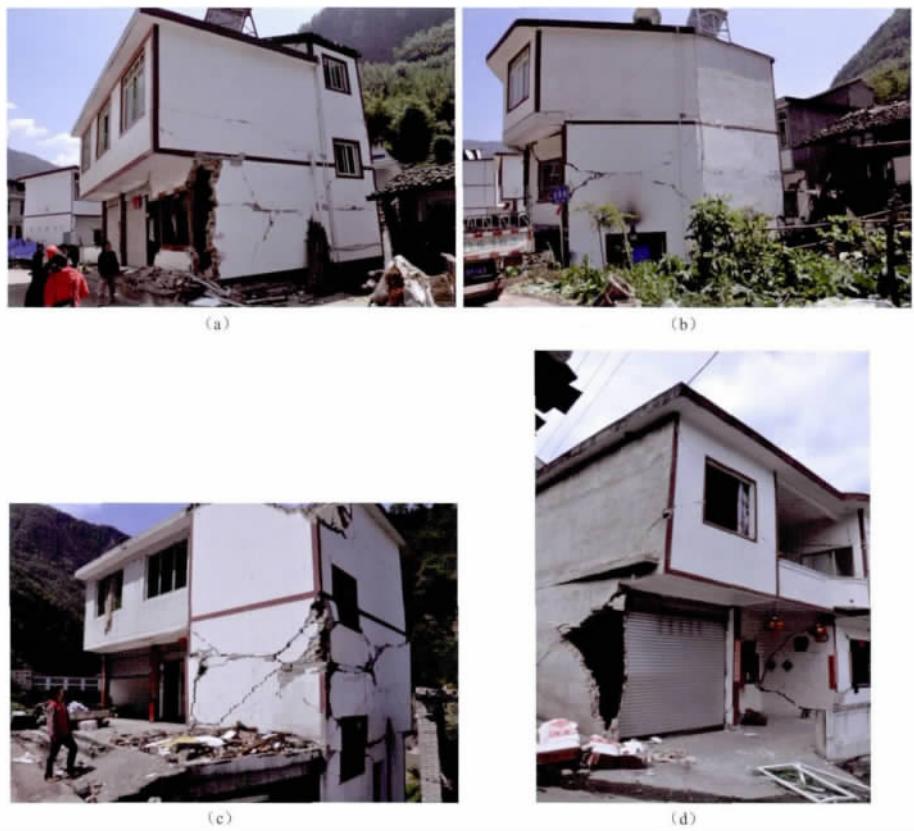
我国建筑抗震设计规范对建筑体型均匀规整性有明确要求(中华人民共和国建设部, 2001), 历次地震的震害现象多次说明了体型均匀规整的重要性(温增平等, 2009; 李巨文等, 2013). 然而这种平面或者立面布置不规则的结构在灾区仍然非常常见, 震害往往都比较严重. 例如图 10a 所示的二层外挑的竖向不规则砖混结构在灾区尤为普遍, 这类建筑由于“头重脚轻”, 加之底层墙体普遍较少, 结构整体的竖向刚度存在突变, 很容易造成底层的严重破坏. 图 10b 所示为结构平面呈不规则多边形的砖混房屋, 这类房屋容易在扭转地震作用下出现严重的破坏. 图 10c, d 为平面呈“L”型, 竖向有质量和刚度突变的建筑; 由于传力途径不明确, 在复杂的地震作用下均遭受了严重的破坏, 已失去使用功能.

图 10 不规则布置造成的震害加重. (a) 头重脚轻; (b) 平面呈多边形; (c), (d) 平立面均不规则

2) 砖混结构和砌体-框架混合结构的抗震性能需要严格的抗震构造措施给予保证, 包括合理设置钢筋混凝土构造柱和圈梁, 合理设置承重墙的数量和开洞位置, 加强承重墙的安全储备, 以及选择规则的结构平面和竖向布置等。

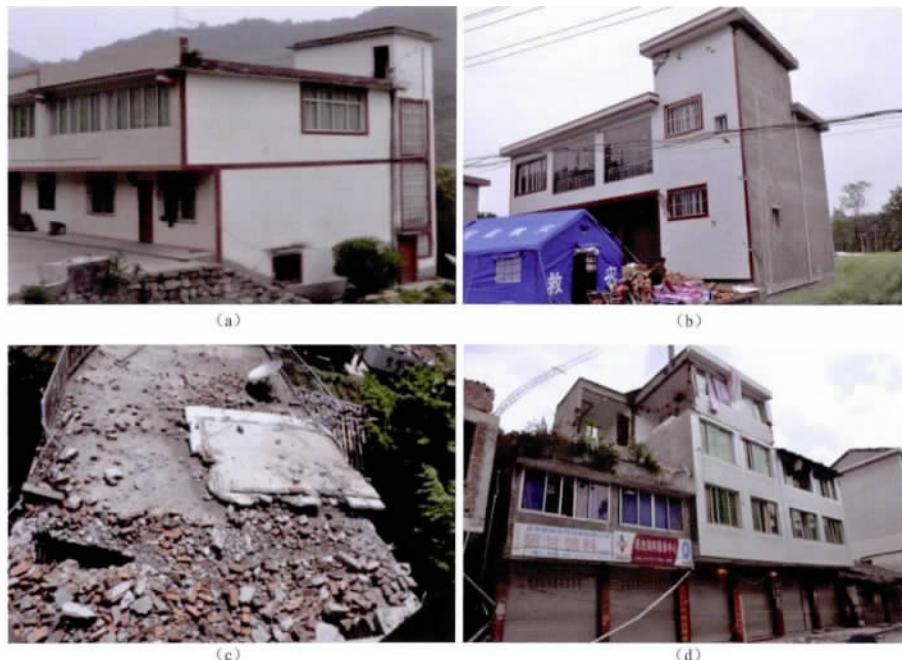
调查中发现, 一些建筑的楼梯间或者顶部加层相对于主体结构发生更为严重的破坏, 如图 11 所示. 这种屋顶突起物, 由于“鞭梢效应”会增加其地震反应, 容易出现较主体结构更明显的震害, 在房屋设计时应尽量避免. 图 11d 所示的屋顶局部加层的严重震害是值得关注的问题. 这种屋顶的局部加层往往缺乏与主体结构的有效连接, 不能与主体结构有效形成整体; 加之“鞭梢效应”的存在, 很容易出现墙体闪落甚至顶部结构垮塌的现象. 笔者

图 11 突出屋顶的楼梯间和加层的破坏. (a) 屋顶楼梯间墙体开裂; (b) 屋顶楼梯间墙体开裂; (c) 屋顶楼梯间垮塌砸坏主体结构; (d) 屋顶加层结构发生墙体闪落

3) 屋顶突起物及屋顶局部加层所形成的“鞭梢效应”, 以及相邻建筑物之间的相互碰撞都会加重震害, 在规划和设计时应采取相应的措施以避免以上情况的出现。

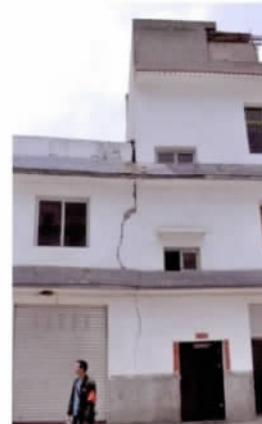
由于不同相邻建筑结构形式，其高度、刚度和重量的不同，在地震作用下，往往结构运动不协调，容易发生碰撞，进而加重结构损坏。例如图 12 所示为两栋高度不同的相邻建筑之间未采取任何防震措施，由于相互碰撞造成了一定的破坏，而与之相近的另外两栋建筑中间设置了一定的空间而未发生任何损坏。这种现象在历次地震的震害中也比较常见，应引起足够的重视，在规划和设计时应采取相应措施以避免这种情况的出现。

图 12 碰撞造成的破坏
