# 1556年陕西华县大地震的地面破裂\*

王景明

(陕西省地震局)

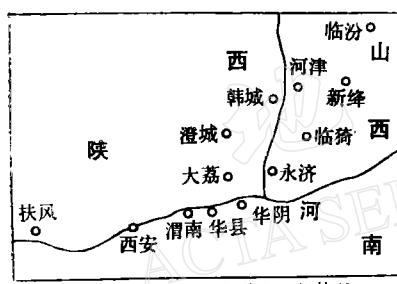
图2 1556年华县地震地裂缝分布图

1. 所见地裂缝皆埋于地面1米以下,实见最深点11米,缝内普遍充填中细砂,有些裂缝并未延及地表,并非气候影响造成。所发现的长数十公里的地裂缝均展布在平坦的渭河低阶地与秦岭山前洪积扇之上,并非重力所成的裂缝。

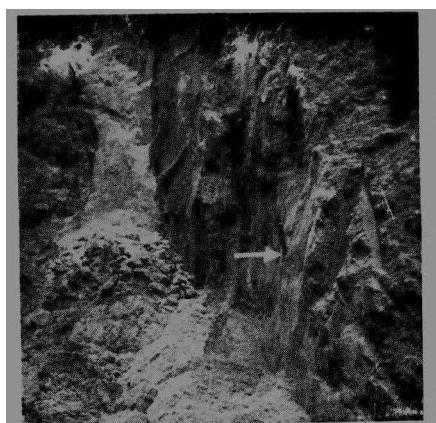
照片 7 渭南老城排水沟中 NW 60° 压  
扭性地裂缝面上的阶梯 (箭头指处) 和  
滑面。直立白色砂带为宽 25 厘米的充  
砂地裂缝。

1. 各级地震破裂带均呈NEE向左行斜列、锯齿状构造型式。
2. 渭南城渭河低阶地的地裂缝面上，有反时针扭动的水平形迹。渭南老城排水沟中见NW 60°方向压扭性裂缝面上有反时针扭动形迹（照片7）。
3. 地震主破裂带北盘的重破坏区，合阳县和武功镇现存明代前砖塔，多数向东北倾斜，也有利于北盘地面西移的解释。
