内蒙古宁城西公元 1290 年地震考察^{*}

关键词 历史地震 地震史料 辽代古塔 内蒙古宁城 地震考察

Investigation on 1290 Ningcheng earthquake in Inner Mongolia of China

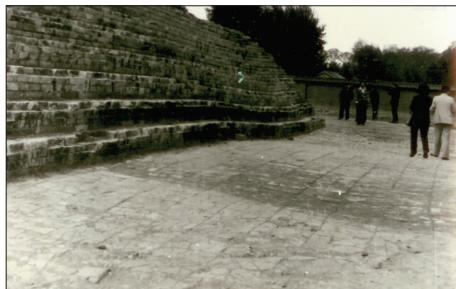
图 1 辽大塔北侧塔基的波浪状

变形照片(镜头向 SWW)

Fig. 1 A photo of wave-like distortion of the Liao Big Pagoda's base on north side. (Lens toward SWW)

大塔原似建在 7.2 m 高的大圆土台上。1986 年专家寻找塔的地宫，才发现“土台”晚于塔。全部清理万余立方米的环状圆土台后，塔增高 7.2 m。作者在其底部发现有两种被掩埋的宁城西地震遗迹：塔基北侧 8 层台阶及大砖地面呈波浪式弯曲(图 1)；大砖地面东(北侧)、东北、北、西北(北侧)面是塔上一次性崩落物砸出的破碎的大面积坑群，其中东侧有一残存 2 m³ 多的塔砖砌体，砸入大砖地面下 47 cm(图 2)。这两种遗迹的上面是由内向外 6 次人工堆积的附近建筑物的残砖、瓦、土等此次地震废墟物，再向上为后

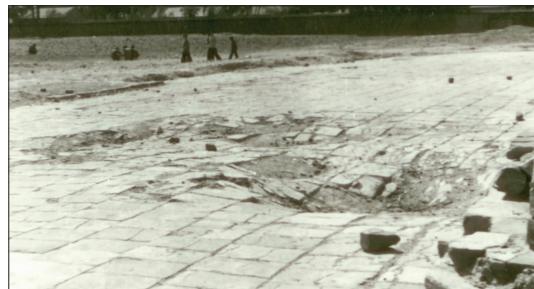
图 2 辽大塔东侧由于塔上崩落的大砖砌体砸入

地面形成深达 47 cm 的坑照片(镜头向 SE)

Fig. 2 A photo of 47 cm deep pit was formed by fallen bricks from top of the Liao Big Pagoda on east side (Lens toward SE)

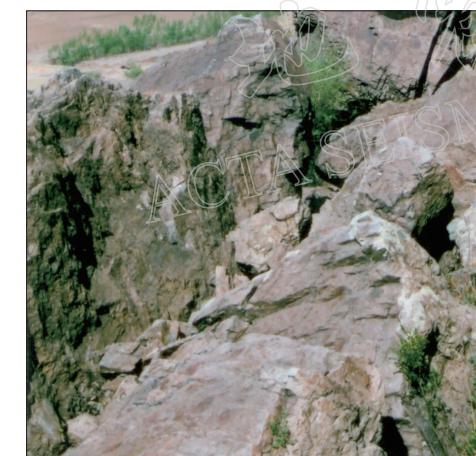
图 3 宁城县汐子镇蹬子山“红花里沟”

基岩崩塌照片(镜头向 NW)

Fig. 3 A photo of rockfall at the Honghuali gully in Dengzi mountain, Xizi town of Ningcheng county (Lens toward NW)

1) 宁城西地震基岩崩塌显著的遗迹。蹬子山崩塌崖：位于汐子镇西 16 km 的磴子山北部“红花里沟”山谷东侧山脊上，海拔 620 m 左右，为侏罗纪熔岩，是一南北长约 130 m、高 10 m 多的近平台状、条形较低陡崖。它的西侧有八成是较新的、一次性形成的崩塌（图 3），基岩崩塌面清晰，地衣少见。崖麓崩塌岩

块大者长 7—8 m，中小岩块有迭压堆积。岩崖顶部西边还发育一条长约 60 m，上宽 30 cm 多，深 10 m 多的近南北向地震引起的重力性地裂缝。这里是宁城西地震的严重崩塌区，其烈度应为 IX⁺。

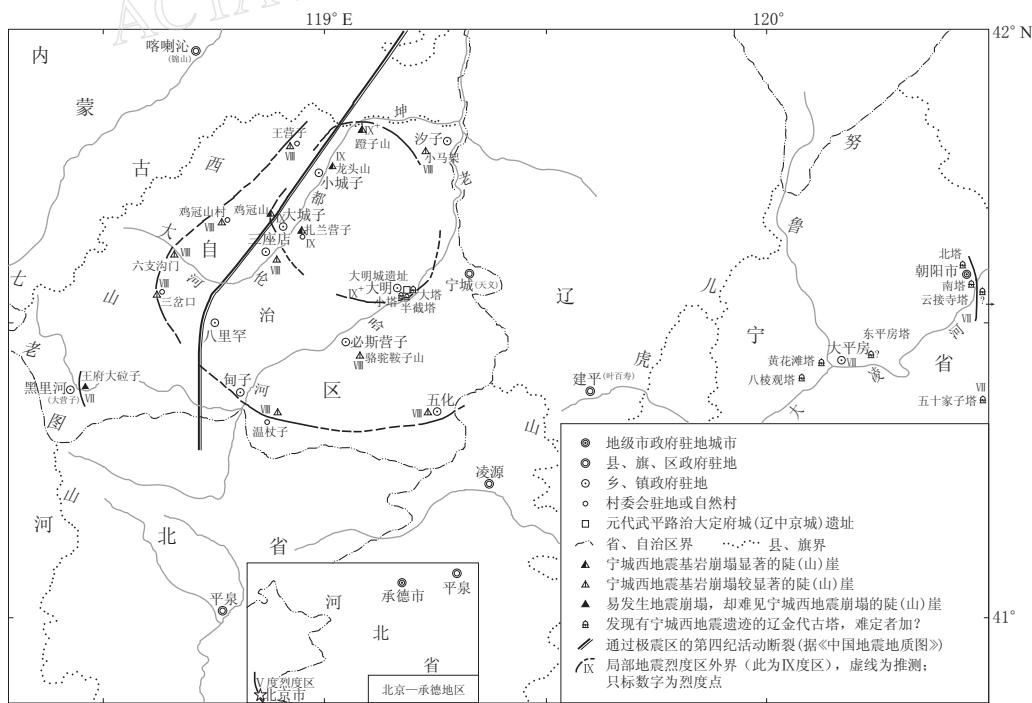
图4 公元1290年宁城西地震部分烈度区、点分布图

Fig. 4 Estimated intensities on relics sites of the west Ningcheng 1290 earthquake

综上所述，宁城西地震的烈度衰减为：向西较快，向东较慢（图4）。

通过多次实地考察，弄清了辽大明塔、半截塔的破坏情况，增加了大明城Ⅸ度破坏的例证。通过对蹬子山、鸡冠山、扎兰营子和龙头山陡崖等处的崩塌考证，评定上述各地的烈度皆为Ⅸ度（含2个Ⅸ⁺点）。Ⅸ度范围由原来的一个点——大明城，增大为一个区。该Ⅸ度区的尺度大约为31 km（蹬子山—大明城）。由此，Ⅸ度范围也整体向北“迁移”，原来的Ⅸ度点——大明城处于这个Ⅸ度区的南缘。
